MŰSZAKI SZAKÉRTŐI NYILATKOZAT ÉS BEAVATKOZÁSI JAVASLAT

Nyúl, Szurdik u. 1687. hrsz. partomlásra

(EBR azonosító szám: 678 377)

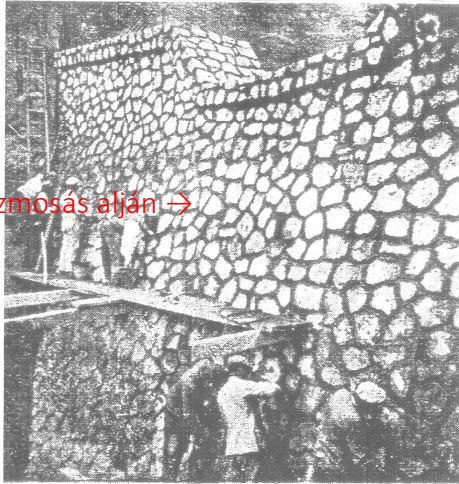
3. kép

terméskő keresztgát a vízmosás alján →

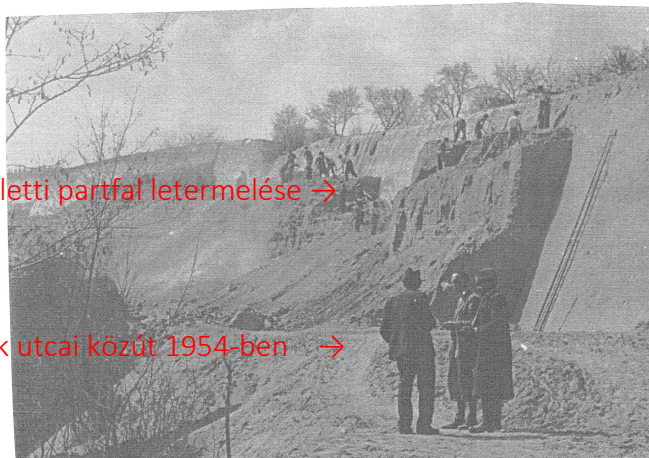
4.kép

út melletti partfal letermelése →

Szurdik utcai közút 1954-ben →

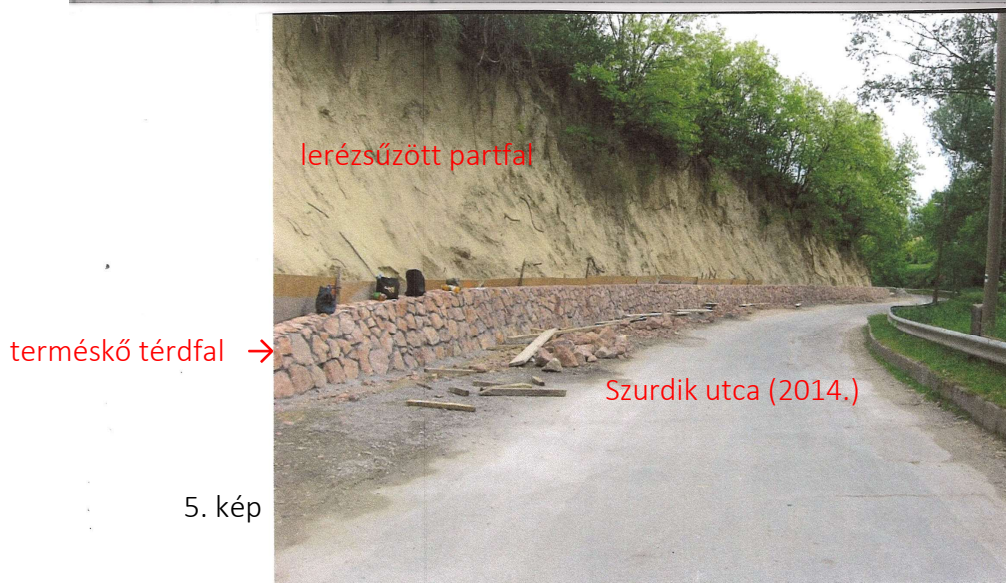
5. kép

A közúton óriási gépjármű- és teher-jármű forgalom bonyolódik. Több nagyobb borászat telephelye is a hegyen található. Az 5,5 m koronaszélességű két nyomsávú aszfalt burkolatos létesítmény, hegy oldalon 1,2 m széles járdával rendelkezik, völgy- oldalon kiemelt szegéllyel és közúti terelő korláttal. Mellette elektromos légvezeték oszlopok sorakoznak (ld. 5. kép).

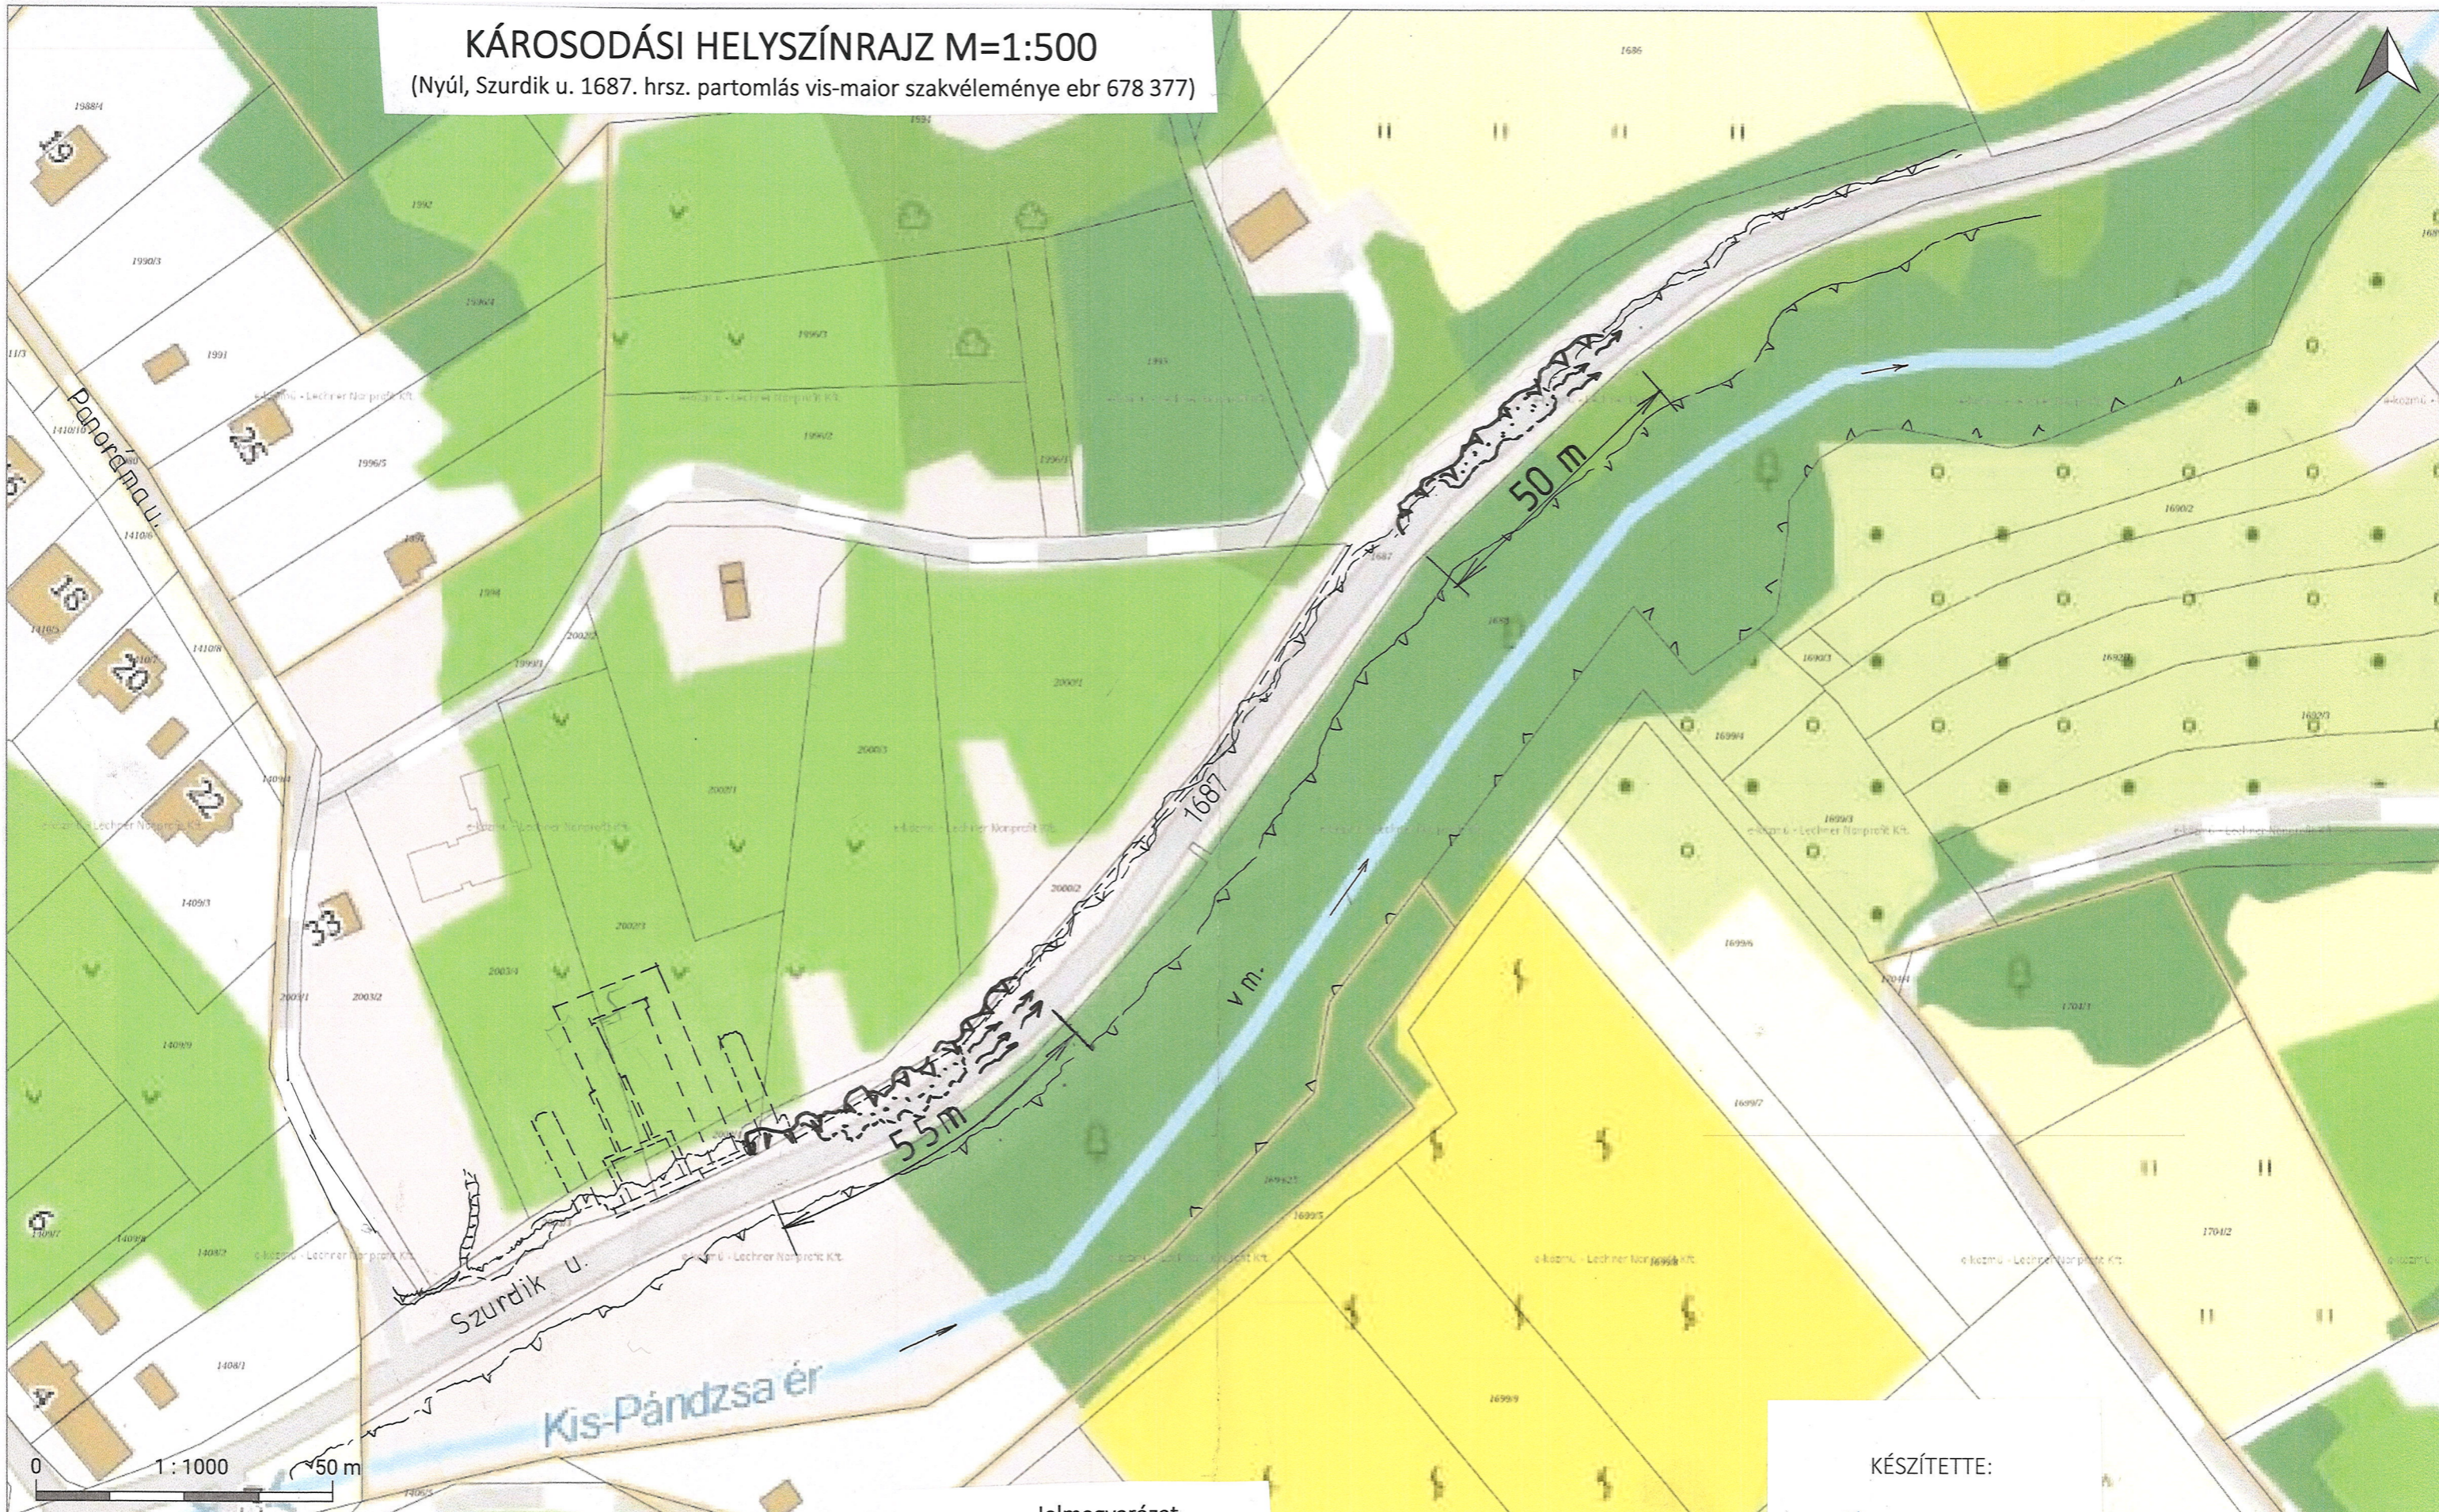
KÁROSODÁSI HELYSZÍNRAJZ M=1:500

A felső omlás a „Sárkánylyuk” pince melletti 55 m-es szakaszon-, az alsó attól kb. 100 m-rel lejjebb, közel 50 m-es szakaszon történt. A közút feletti partfal- magasság kb. 10-12 m.

- felül a Sárkánylyuk pincénél 55 m-en-, tőle lefele 100 m-re újabb 50 m-en hatalmas lösztömbök szakadtak ki a felső közel függőleges partfalból és gurultak végig az alsó omladékletéren, átcsapva a térdfalra és az útra
- a leguruló lösztömbök fákat döntöttek ki és elborították a járdát, közutat mindkét károsodási szakaszon
- nagy méretű löszlemezek, tömbök váltak le a felületről, alátámasztás nélkül csüngve, melyek bármikor leomolhatnak, mintegy 105 m hosszban
- az omlás miatt lógó gyökerű fák maradtak a partélen, melyek kidőlhetnek nagyobb szelek hatására
- az alsó utat és járdát az omladék elérte, arra a víz sárfolyás- szerűen rámosta az omladék anyagát- emiatt az utat egy időre le kellett zárni

- partfal omlások helye
- útra hullott omladék

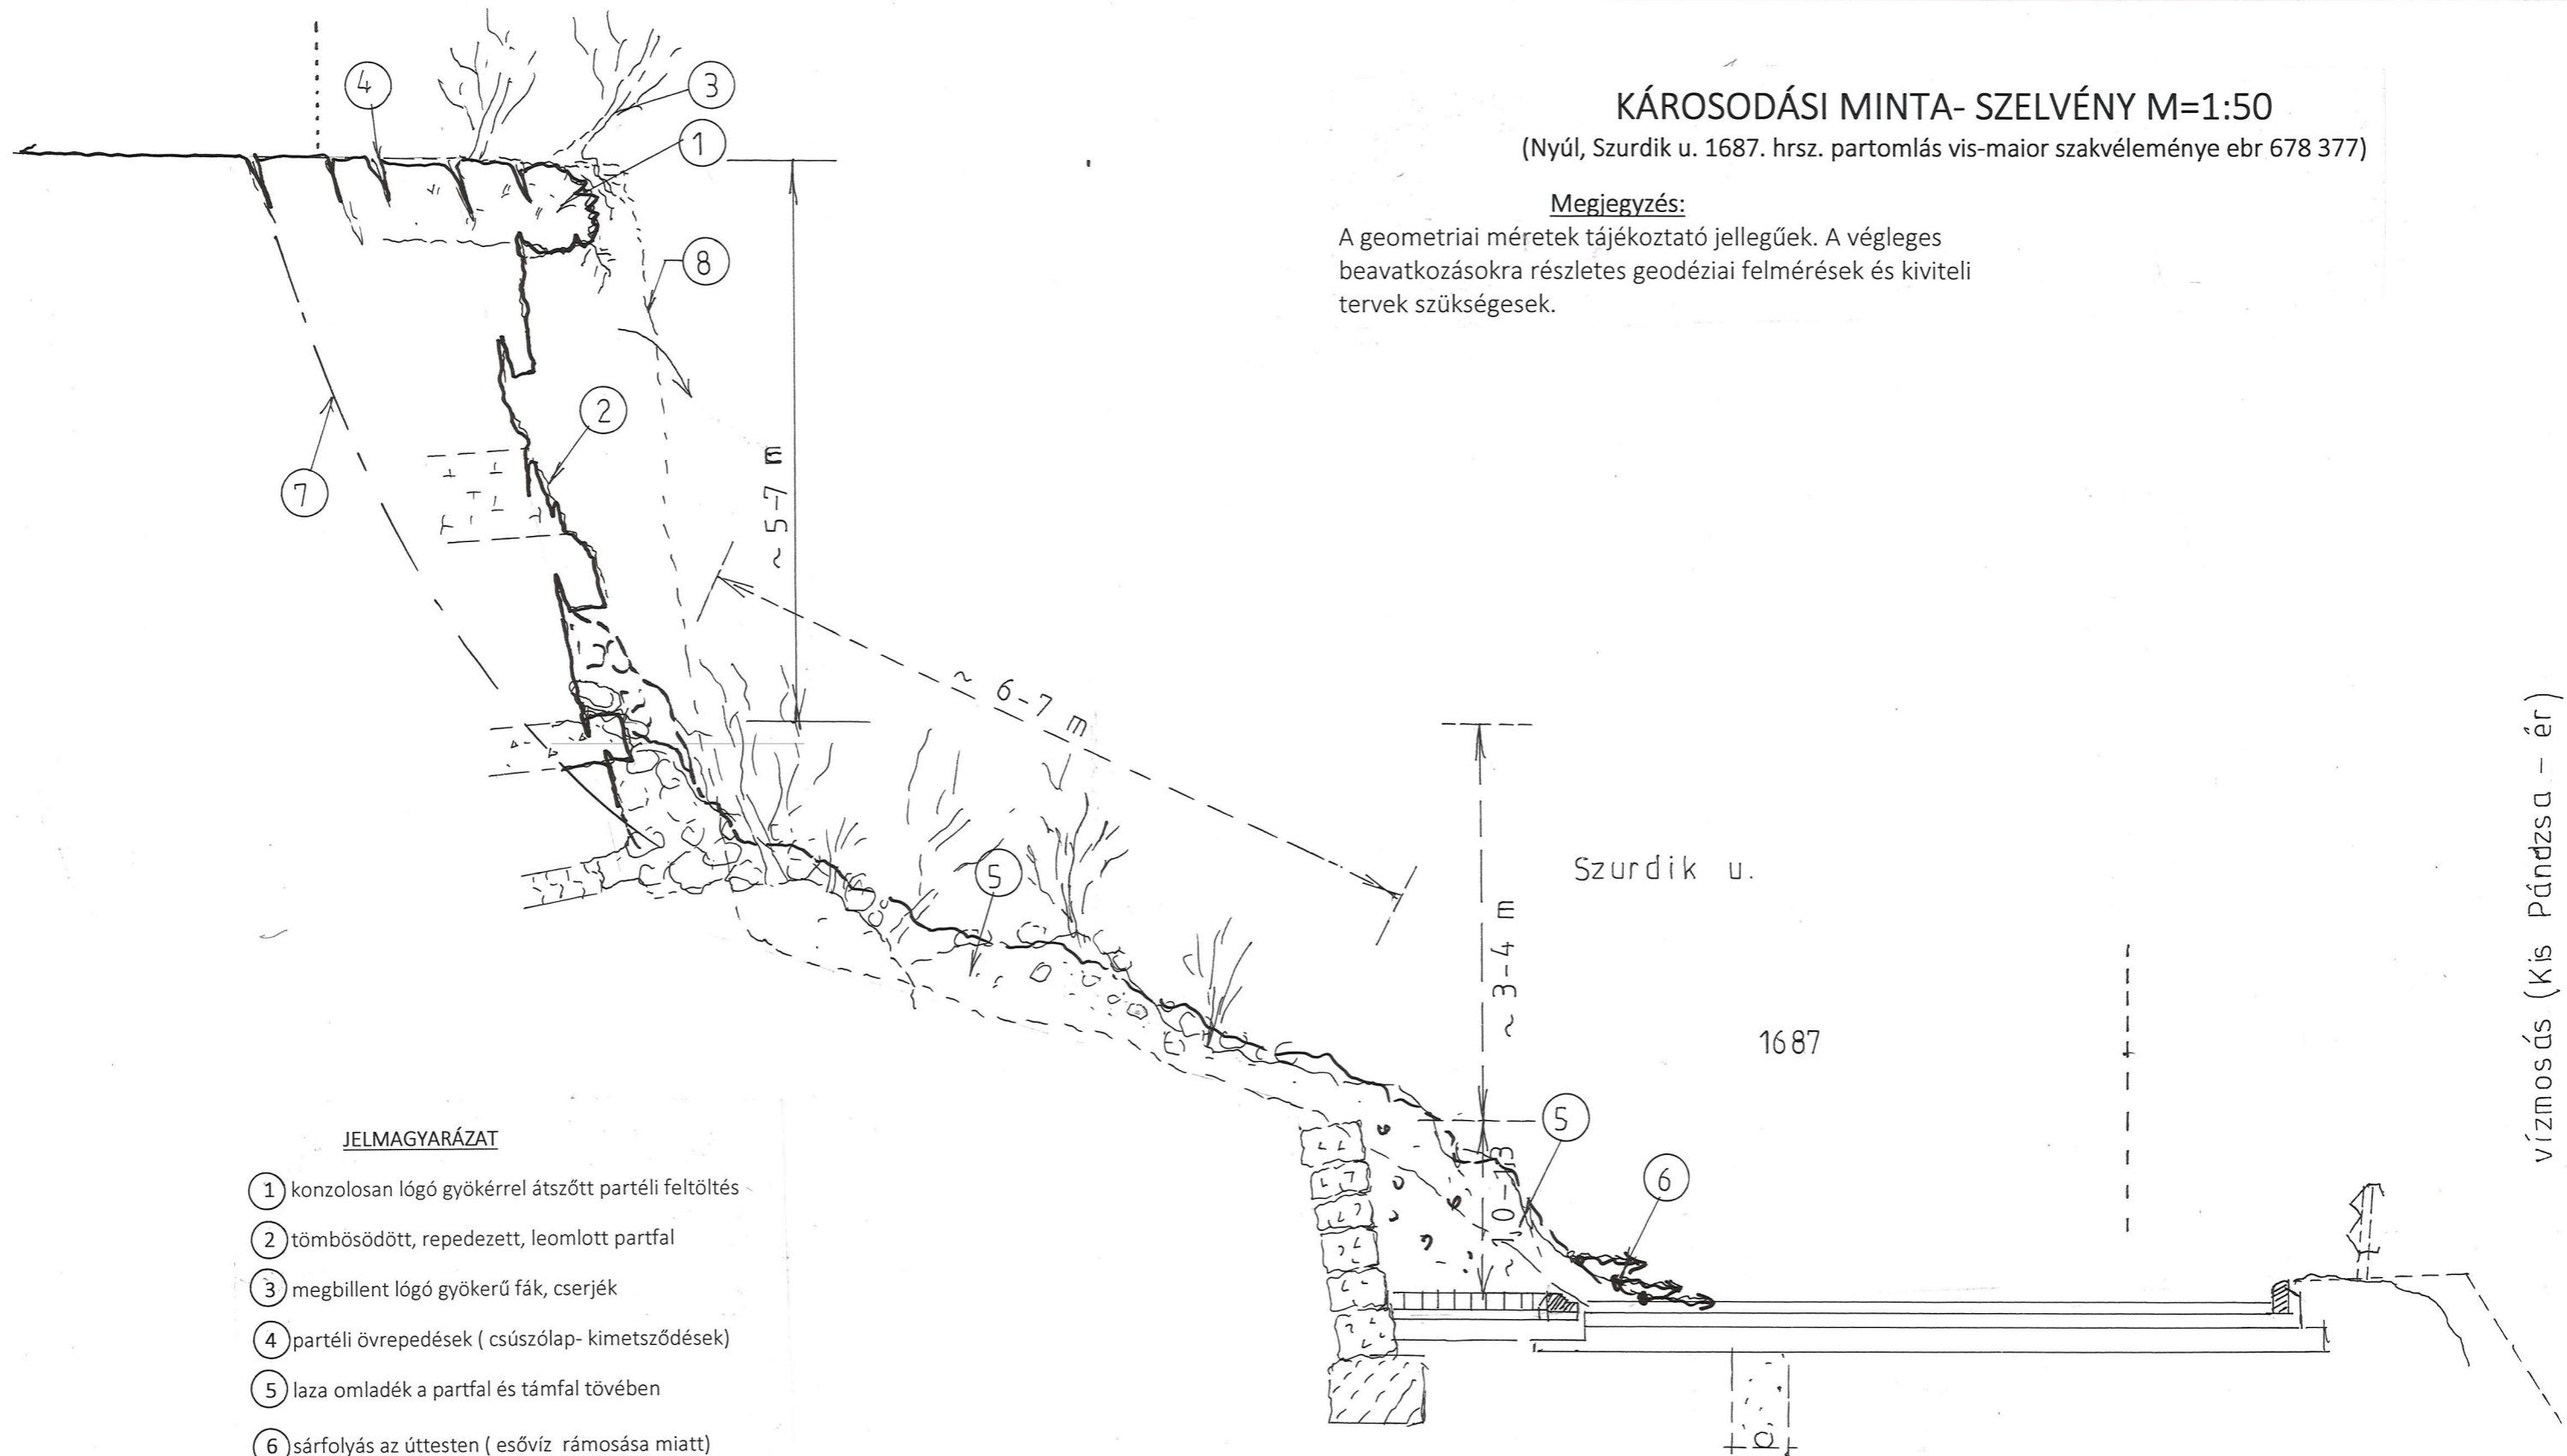
KÁROSODÁSI MINTA- SZELVÉNY M=1:50

A partfal felületén nagy méretű lösztömbök, löszlemezek maradtak, néhol méteres konzolosan túlnyúló gyökérrel átszótt feltöltés csüng az út felett. A partéi fák alól a talaj kiomlott., azok megbillenve lógó gyökézzel a szél hatására bármikor rádőlhetnek az útra.

A most bekövetkezett partéi omlás és fakidőlések okai összetettek, azok időbeli kialakulása is érdekességeket mutat. Elsősorban **természeti** jellegűek a károsodások: a kedvezőtlen geomorfológiai és hidrogeológiai adottságok folyamatos természetes, periodikus mozgásokat okoznak a partél feletti feltöltésen felületen beszivárgó víz hatására . A katasztrofális tönkremeneteleket tehát a felső tömbös partfal- rész mögé bejutott vizek áztató hatása , a viharos szél és a partéi növényzet „gyökér”- hatása. **A korábbi beavatkozások (lerészűzés, térdfal építése) a károk mértékét jelentősen mérsékeltek, de nem tudtak kellő biztonságot nyújtani a kedvezőtlen klimatikus és meteorológiai hatások által okozott károsodások ellen.**

- ① konzolosan lógó gyökérrel átszőtt partéli feltöltés
- ② tömbösödött, repedezett, leomlott partfal
- ③ megbillent lógó gyökerű fák, cserjék
- ④ partéli övpedések (csúszólap- kimetsződések)
- ⑤ laza omladék a partfal és támfal tövében
- ⑥ sárfolyás az úttesten (esővíz rámosása miatt)
- ⑦ mértékadó csúszólap (számítandó)
- ⑧ eredeti omlás előtti partfal szelvénye
