MŰSZAKI SZAKÉRTŐI NYILATKOZAT ÉS BEAVATKOZÁSI JAVASLAT

Nyúl, Szurdik u. 1687. hrsz. partomlásra

(EBR azonosító szám: 678 377)

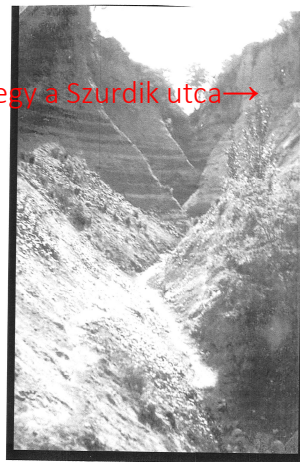
1.kép

kb. itt megy a Szurdik utca →

A falu terjeszkedése miatt ekkor vágták át a Héma- tetői dombot és terelték a vizet a falu felé egy vízmosáson (Kis-Pándzsa-ér)keresztül (ez volt az eredeti szurdik, mai nevén Kis Pándzsa-ér). A több száz éves működés során Európa egyik legnagyobb vízmosásává mélyült a szurdik , így kapta a „Sárkánylyuk- vízmosás” nevet. A korabeli fotók (1., 2. kép) a vízmosás méretét jól
